AUDIT DE SIGURANȚĂ RUTIERĂ STADIUL I FAZA DALI,
Modernizare DN4 între km 7+564 – km 11+715

AUDIT DE SIGURANȚĂ RUTIERĂ STADIUL I FAZA DALI,
MODERNIZARE DN4 ÎNTRE KM 7+564 – KM 11+715 ÎN

LOCALITATEA POPEȘTI LEORDENI

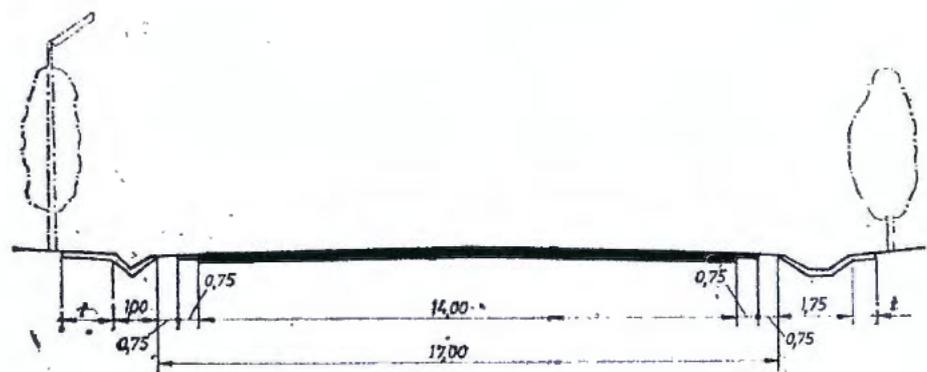
Imag. 3 – Captură stas 10144/1 - 1990

3.2.2 Drumurile naționale din clasa tehnică II, cu patru benzi de circulație și cu lățimea platformei de 17,00 m se amenajează după caz, cu șanțuri și rigole, precum și cu trotuare (t) cu lățimea de 0,75...1,50 m, în funcție de caracteristicile circulației pietonilor și de spațiile disponibile, conform fig. 24.

În cadrul capturilor prezentate din stasurile în vigoare, nu este prevăzută categoria III de stradă cu 4 benzi de circulație, dar sunt prevăzute la pct 5.3 următoarele:

Recomandare: Se va completa documentația tehnică cu Calculul Capacității de circulație a Străzilor Conf. STAS 10144/5- 1989, de unde să reiasă necesitatea suplimentării benzilor de circulație prin micșorarea lățimii benzii de circulație.

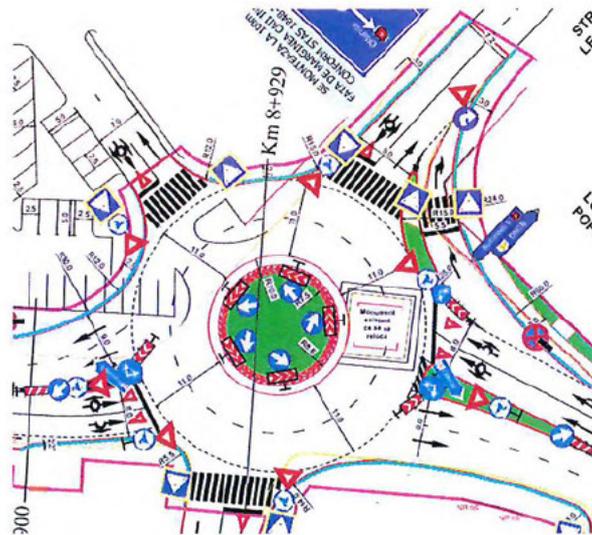
Imag. 6 – captură Plan de Situație

4.1.1 Analiză: În cadrul sectorului de drum studiat sunt prevăzute multiple intersecții cu căi de acces către diferiți operatori economici sau zone rezidențiale cu diferite restricții de viraj la stânga, cu semaforizare, sens giratoriu, toate le întâlnim pe acest sector de drum național. Conform Normei Tehnice privind intersecțiile giratorii la același nivel, la pct. 2.6 Benzi Directe de Viraj la Dreapta se precizează: „**de regulă, benzile de viraj la dreapta trebuie evitate. Ele micșorează posibilitatea înțelegerii structurii intersecției, impun o semnalizare de orientare mai complexă și crează dificultăți la amplasarea semnalizării rutiere. Ele măresc pericolozitatea traversărilor pentru cicliști și pietoni.**

O bandă directă se poate justifica dacă traficul care intră pe una din ramuri și virează spre prima ramură din dreapta are un volum important și această ramură, chiar cu asigurarea a două benzi de intrare suplimentare”.

Recomandare: Dacă în urma unei animații grafice a traficului măsurat, se constată că intersecția și-a atins capacitatea maximă de circulație, se va analiza posibilitatea introducerii benzii directe de viraj la dreapta.
